Erläuterung zum Antrag zur Fortführung der innerörtlichen Hochwasserschutzmaßnahmen im Ortsteil Eberdingen

25.04.2007

Antrag zur Fortführung der
Hochwasserschutzmaßnahmen

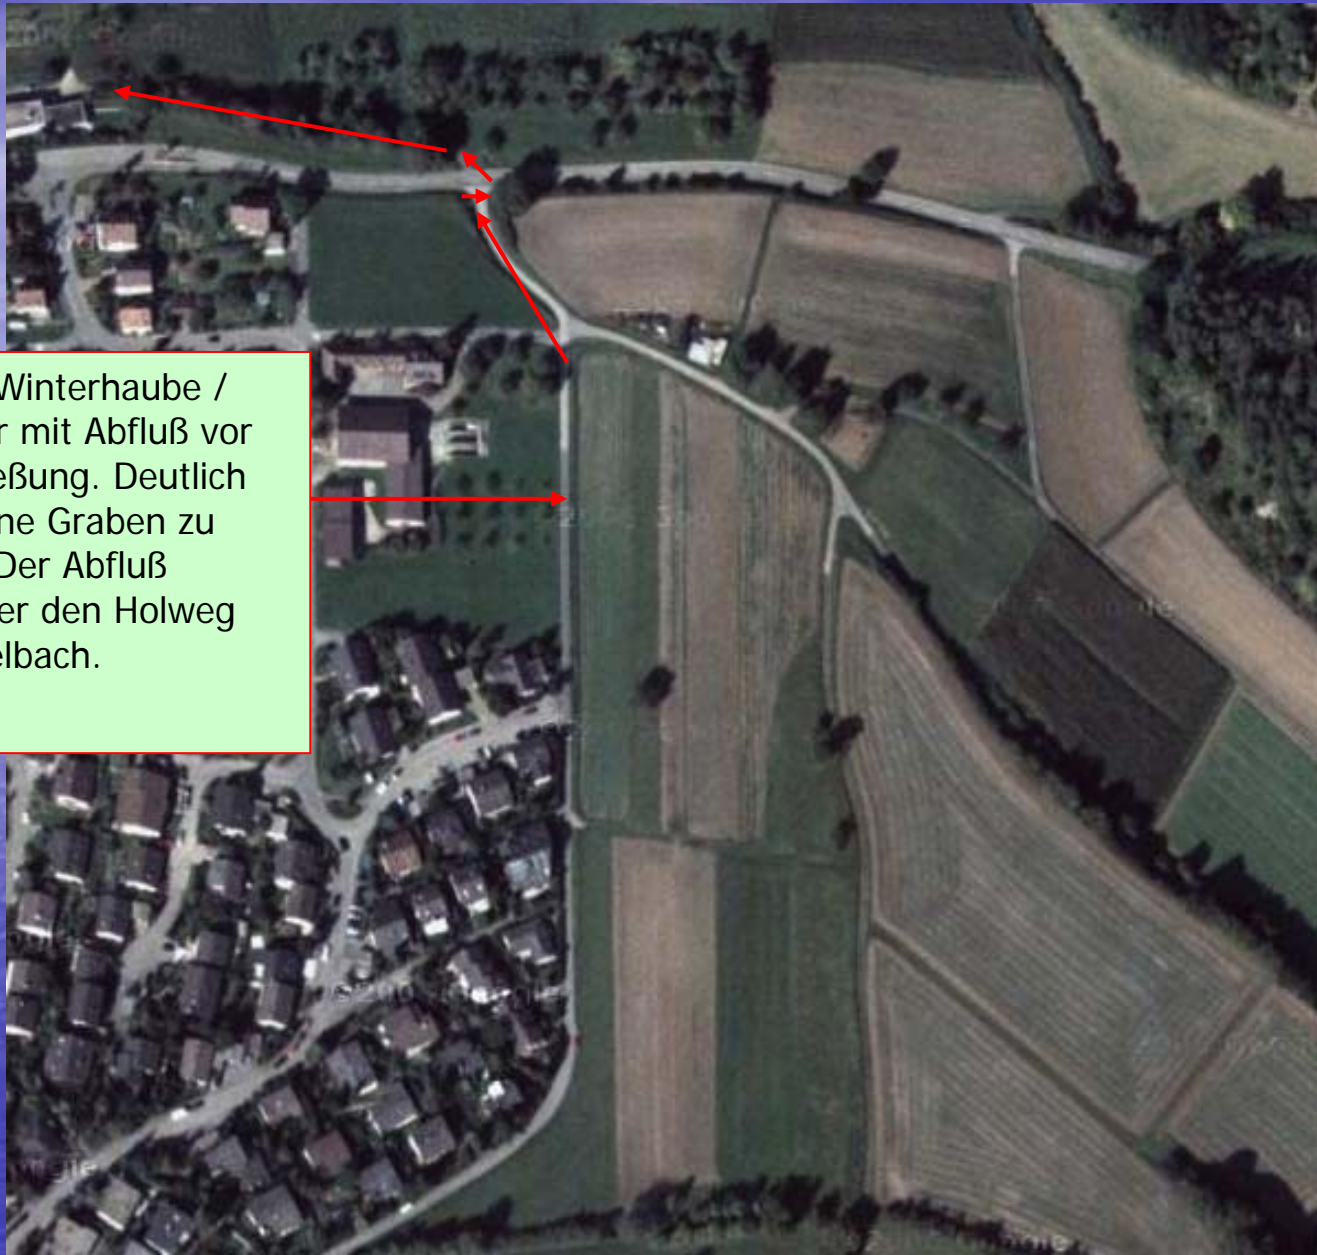
Baugebiet Winterhaube /
Lettenäcker mit Abfluß vor
der Erschließung. Deutlich
ist der offene Graben zu
erkennen. Der Abfluß
erfolgte über den Holweg
zum Strudelbach.

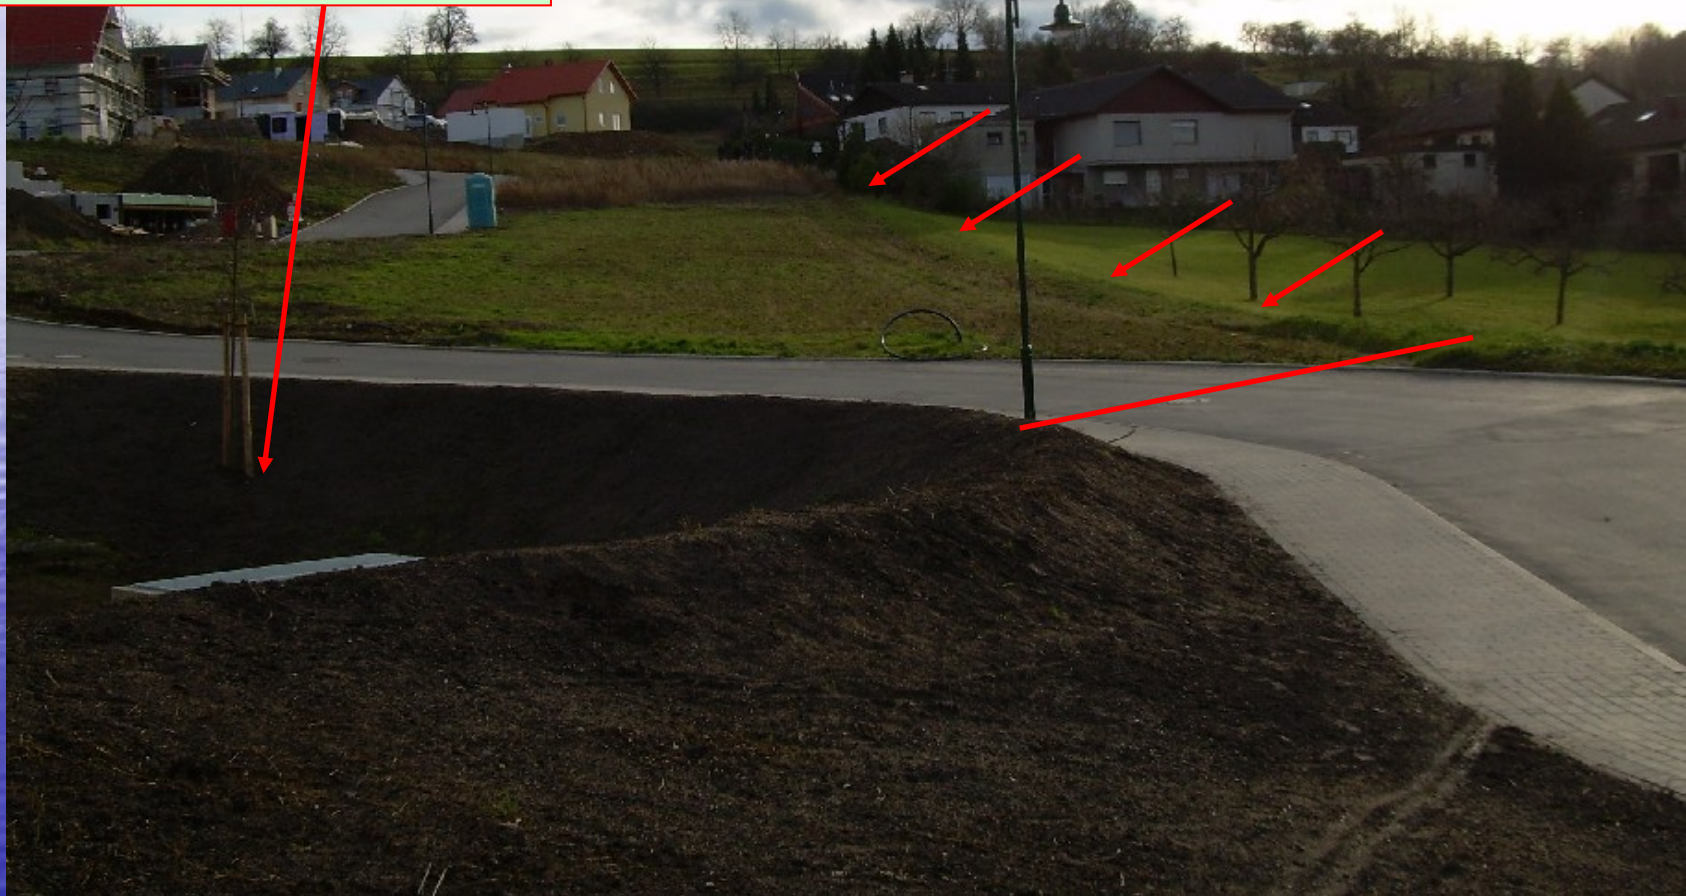
Baugebiet Winterhaube /
Lettenäcker, hier wurde durch die
Umlegung der Abfluß des bestehenden
Wassergrabens gekappt.
Einströmendes Wasser findet nicht
den Weg zum Rückhaltebecken,
sondern fließt über die Hirschstraße
in den Ortskern.

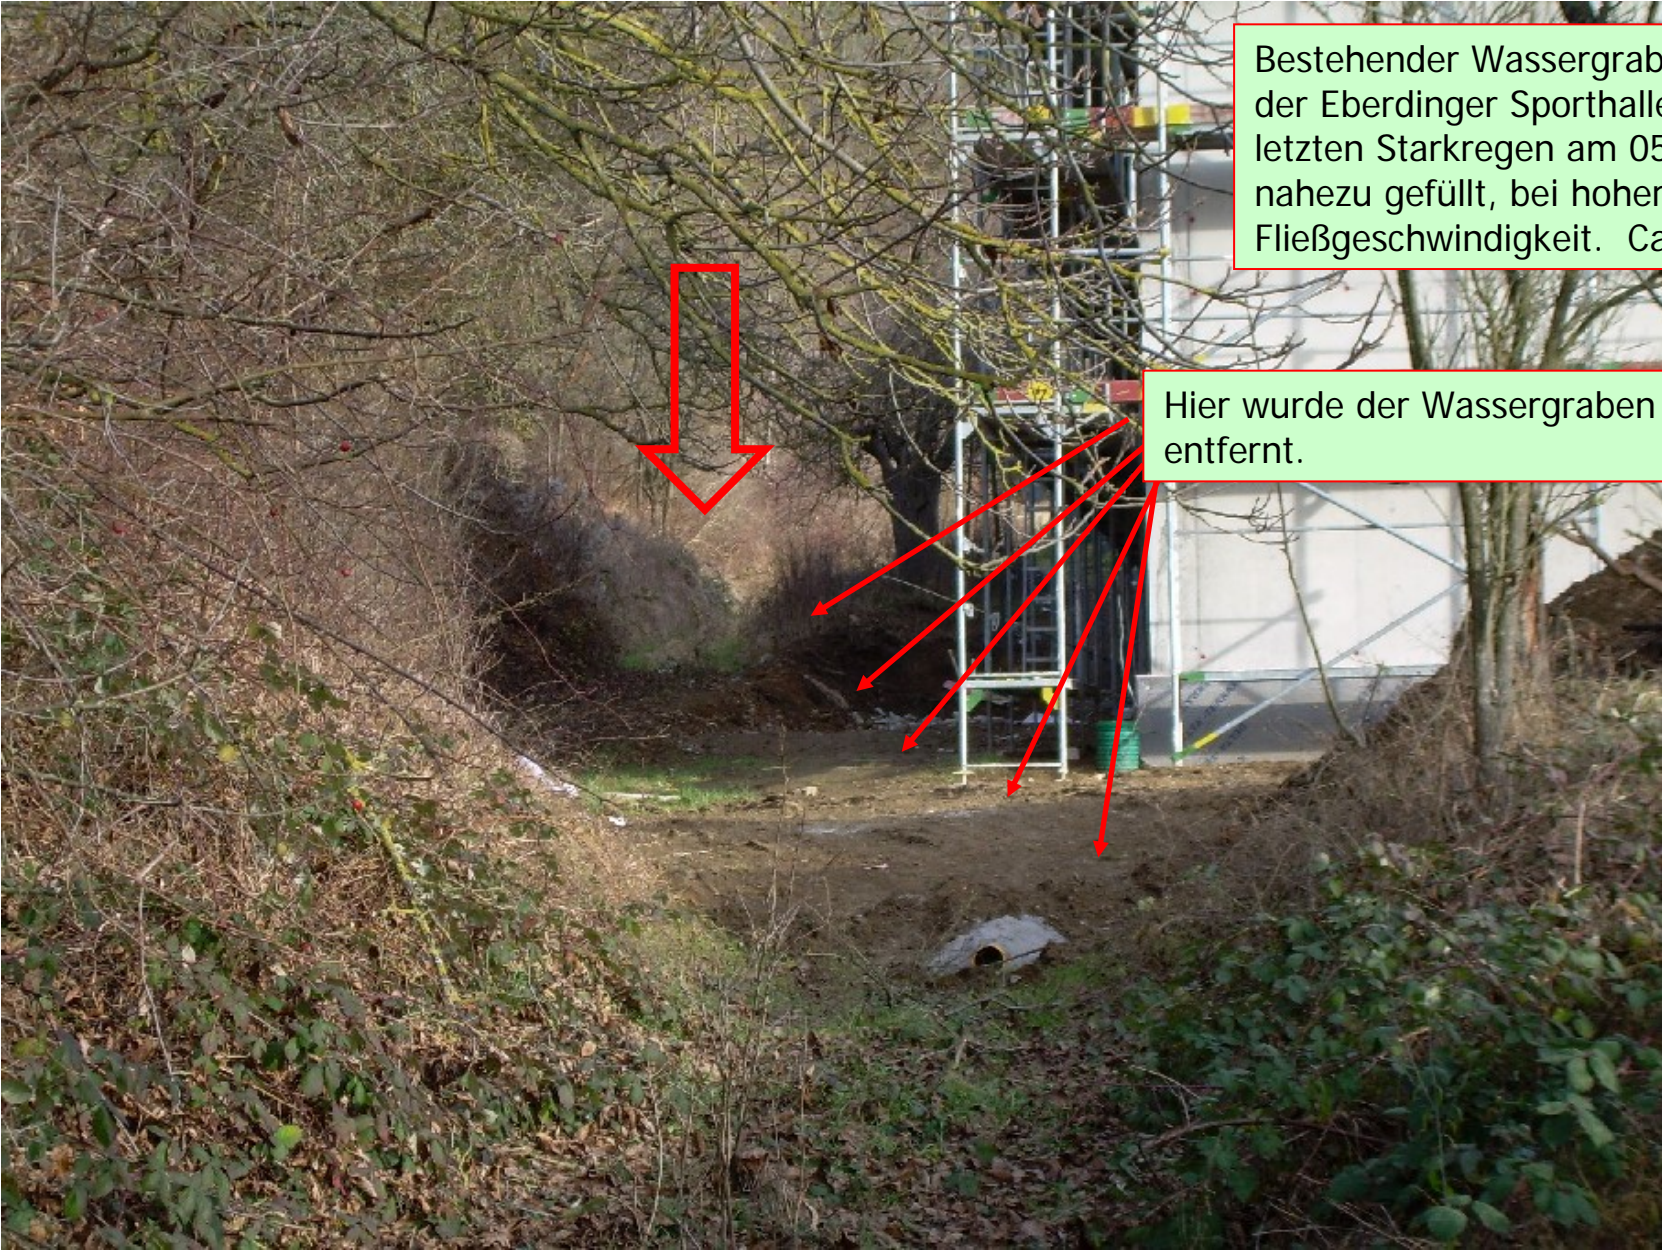
Bestehender Wassergraben neben der Eberdinger Sporthalle. War beim letzten Starkregen am 05.07.06 nahezu gefüllt, bei hoher Fließgeschwindigkeit. Ca. 2-3m²/sek.

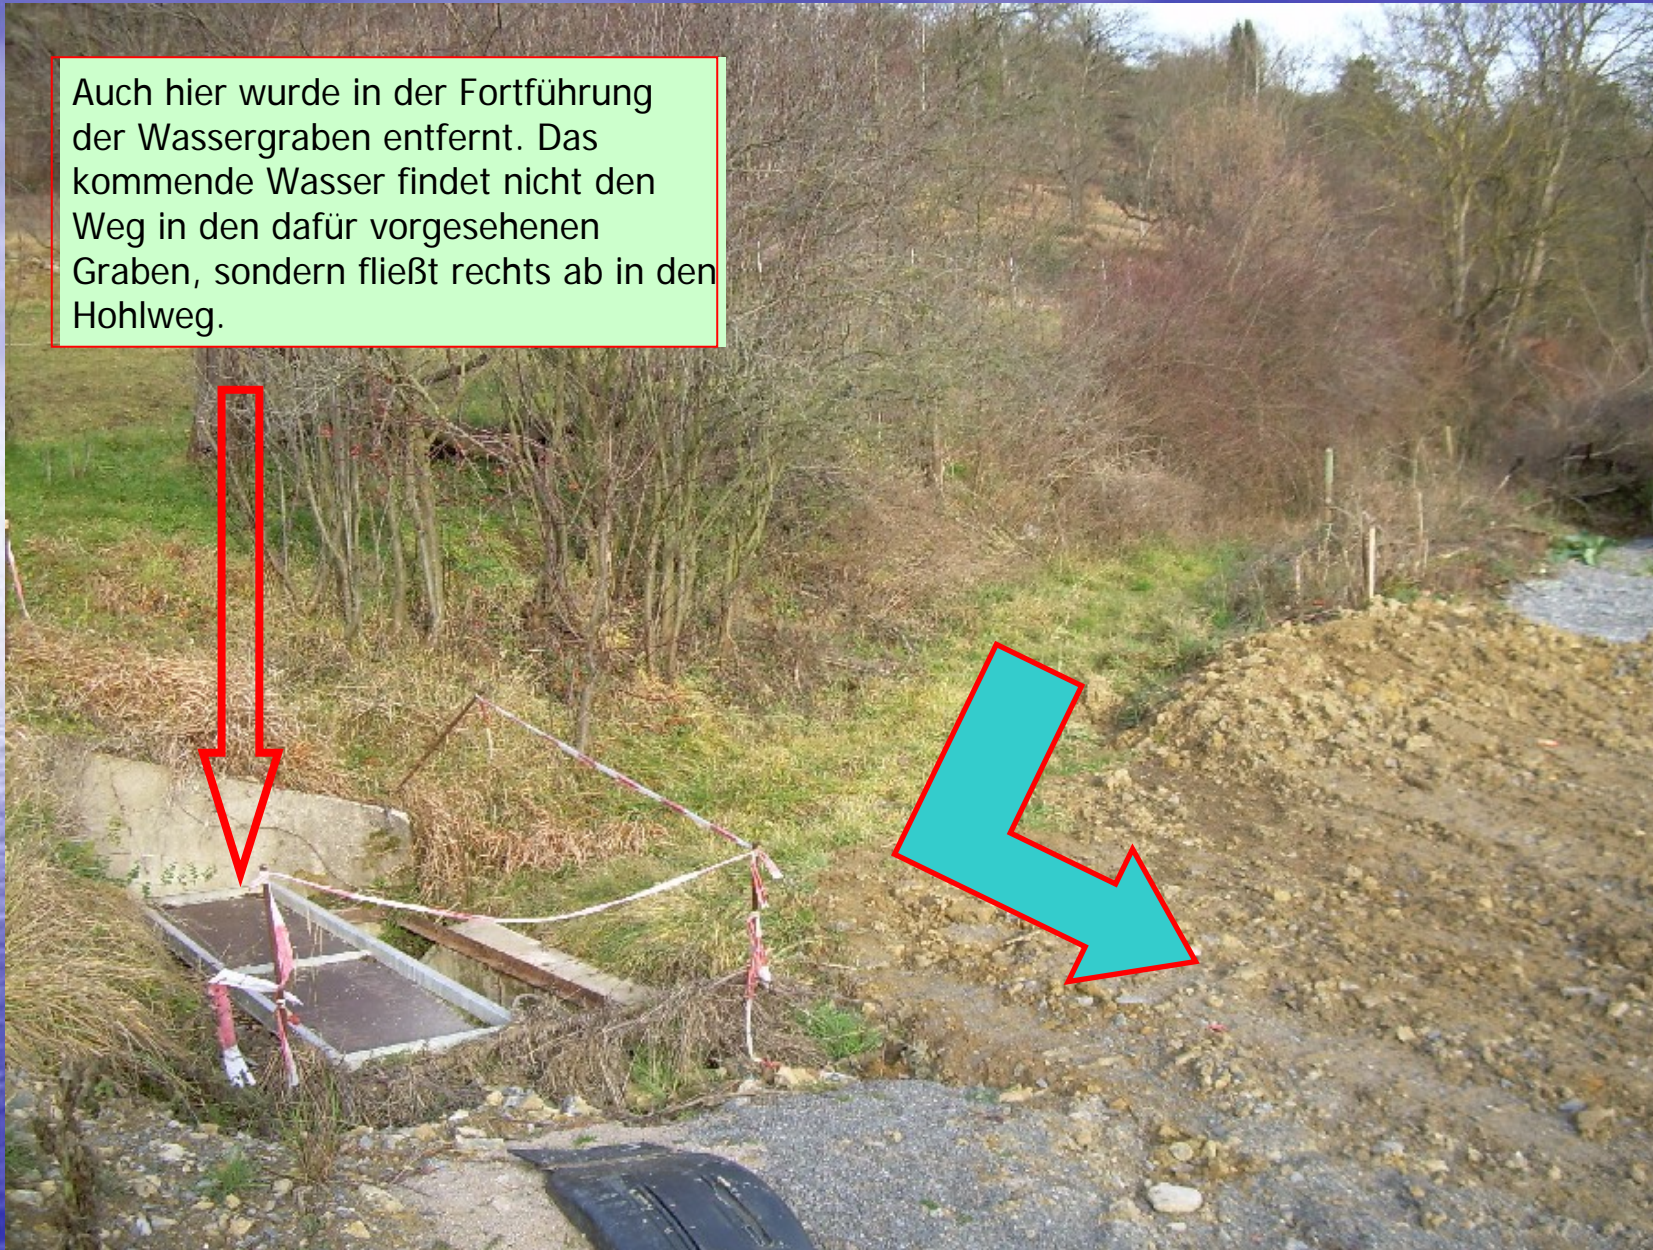
Hier wurde der Wassergraben entfernt.

Auch hier wurde in der Fortführung der Wassergraben entfernt. Das kommende Wasser findet nicht den Weg in den dafür vorgesehenen Graben, sondern fließt rechts ab in den Hohlweg.

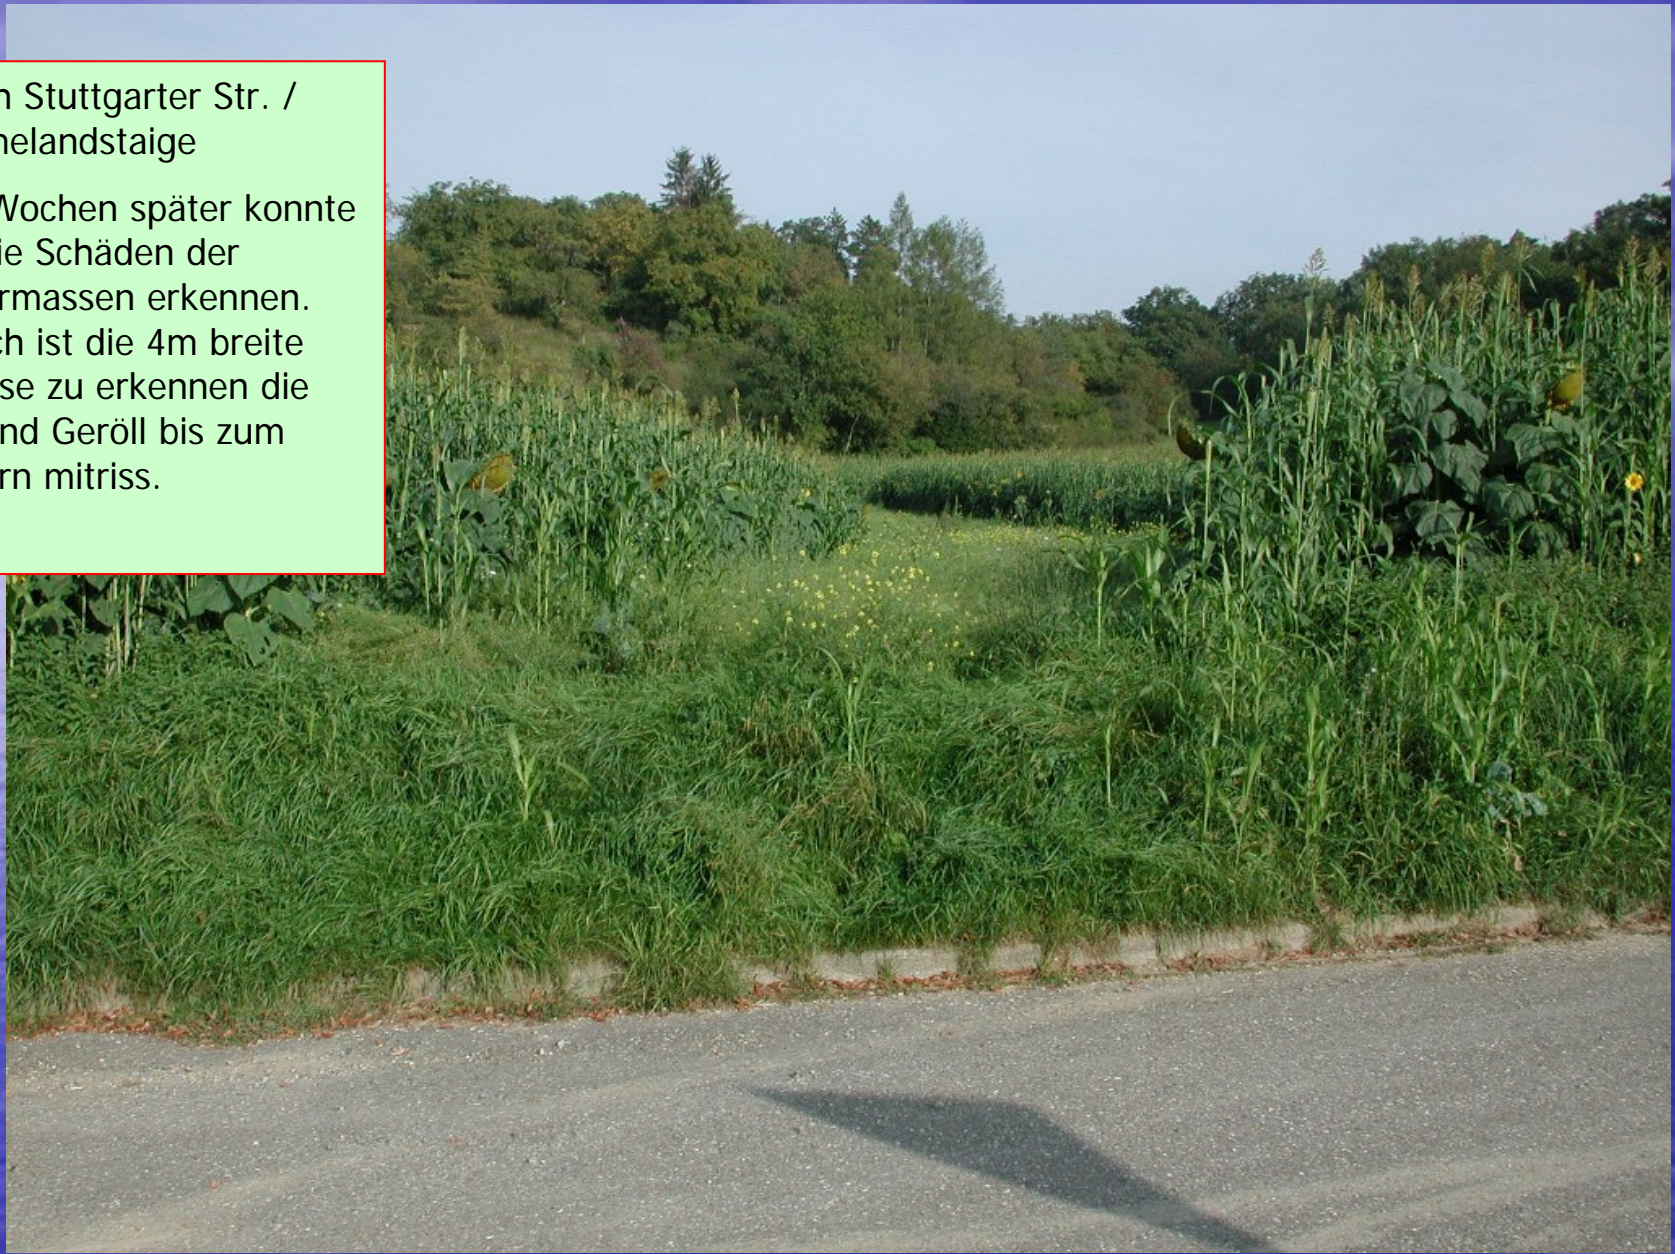
Bereich Stuttgarter Str. /
Krummelandstaige

Noch Wochen später konnte
man die Schäden der
Wassermassen erkennen.
Deutlich ist die 4m breite
Schneise zu erkennen die
Erde und Geröll bis zum
Ortskern mitriss.

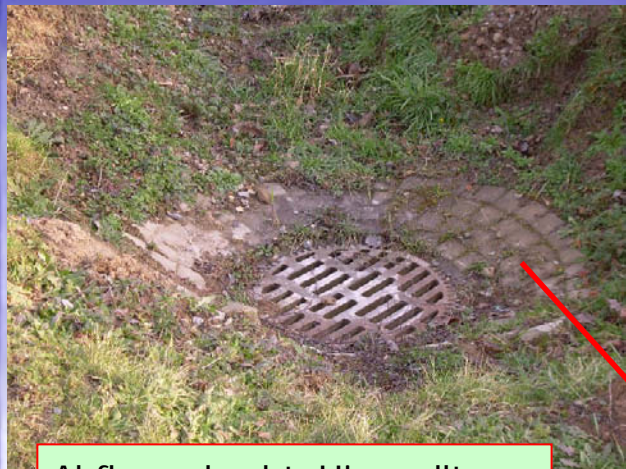
Abflussschacht. Hier sollte eigentlich das Oberflächenwasser ankommen und dem Strudelbach zugeführt werden. Das Wasser findet jedoch nicht den Weg in den offenen Graben sondern fließt vorher rechts ab, auf der Stuttgarter Strasse zur Ortsmitte und in den Wiesengrund. Auch ist der Deckel des Abflussschachtes schnell verstopft, so das auch hier eine Schwachstelle vorhanden ist.

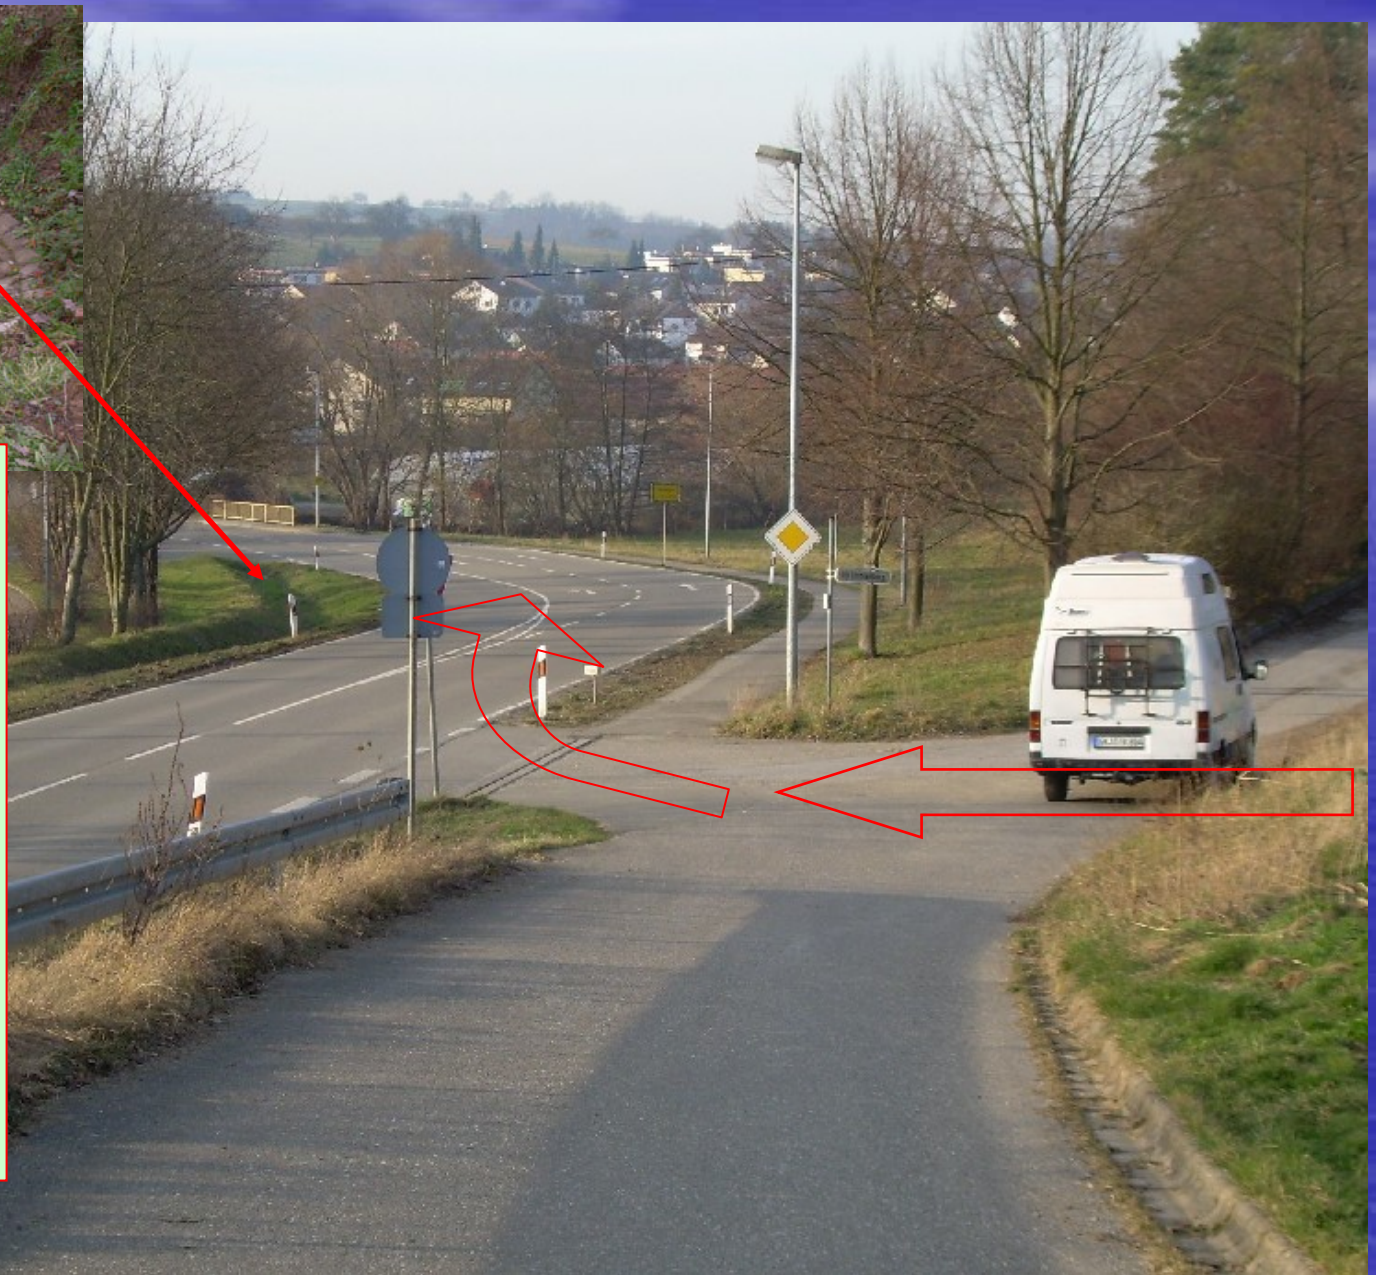
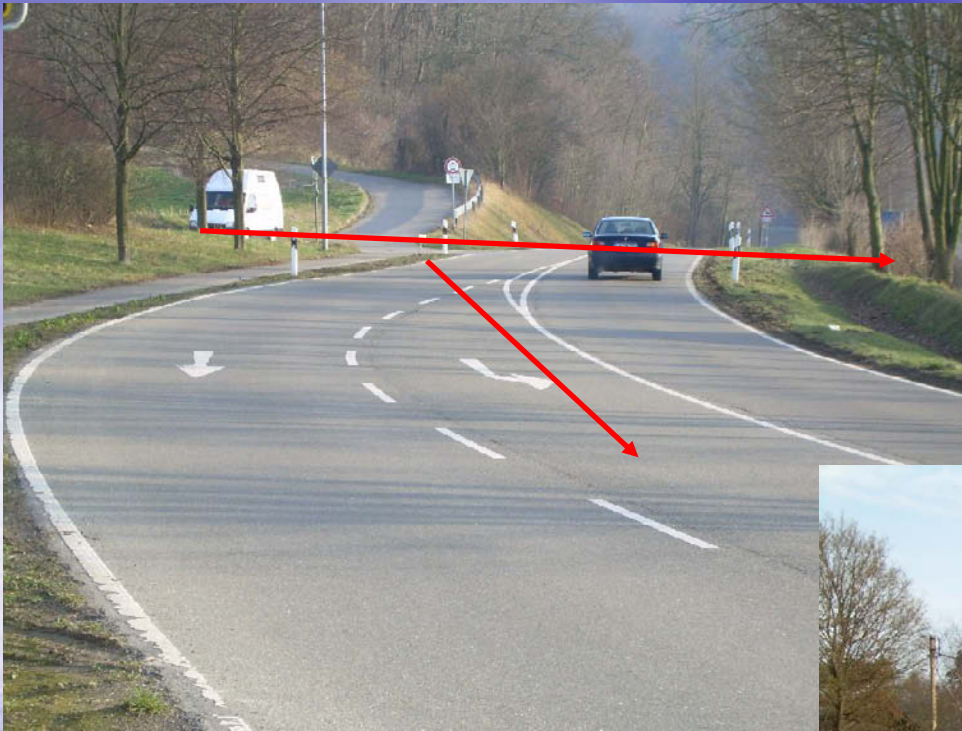
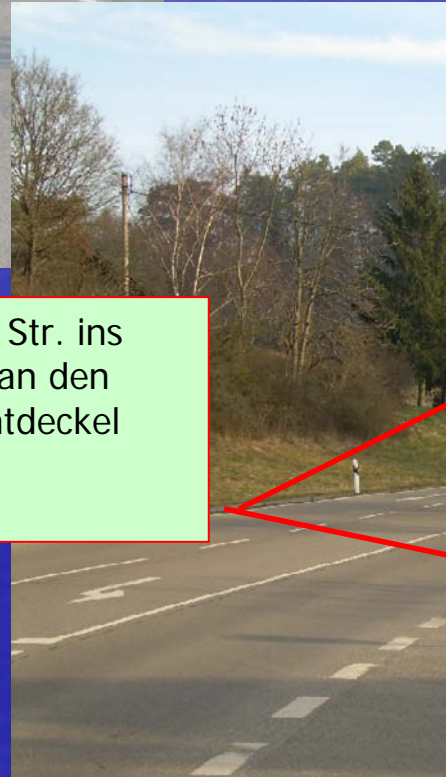
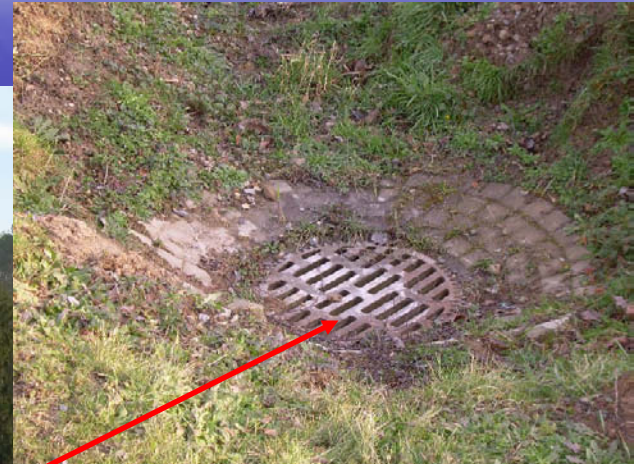
Hier schoss das Wasser über und auf der Stgt. Str. ins Gewebegebiet. Als Sofortmaßnahme könnte man den bestehenden Graben vertiefen und den Schachtdeckel aufdimensionieren oder ganz entfernen.
(Keine Nachhaltige Lösung)

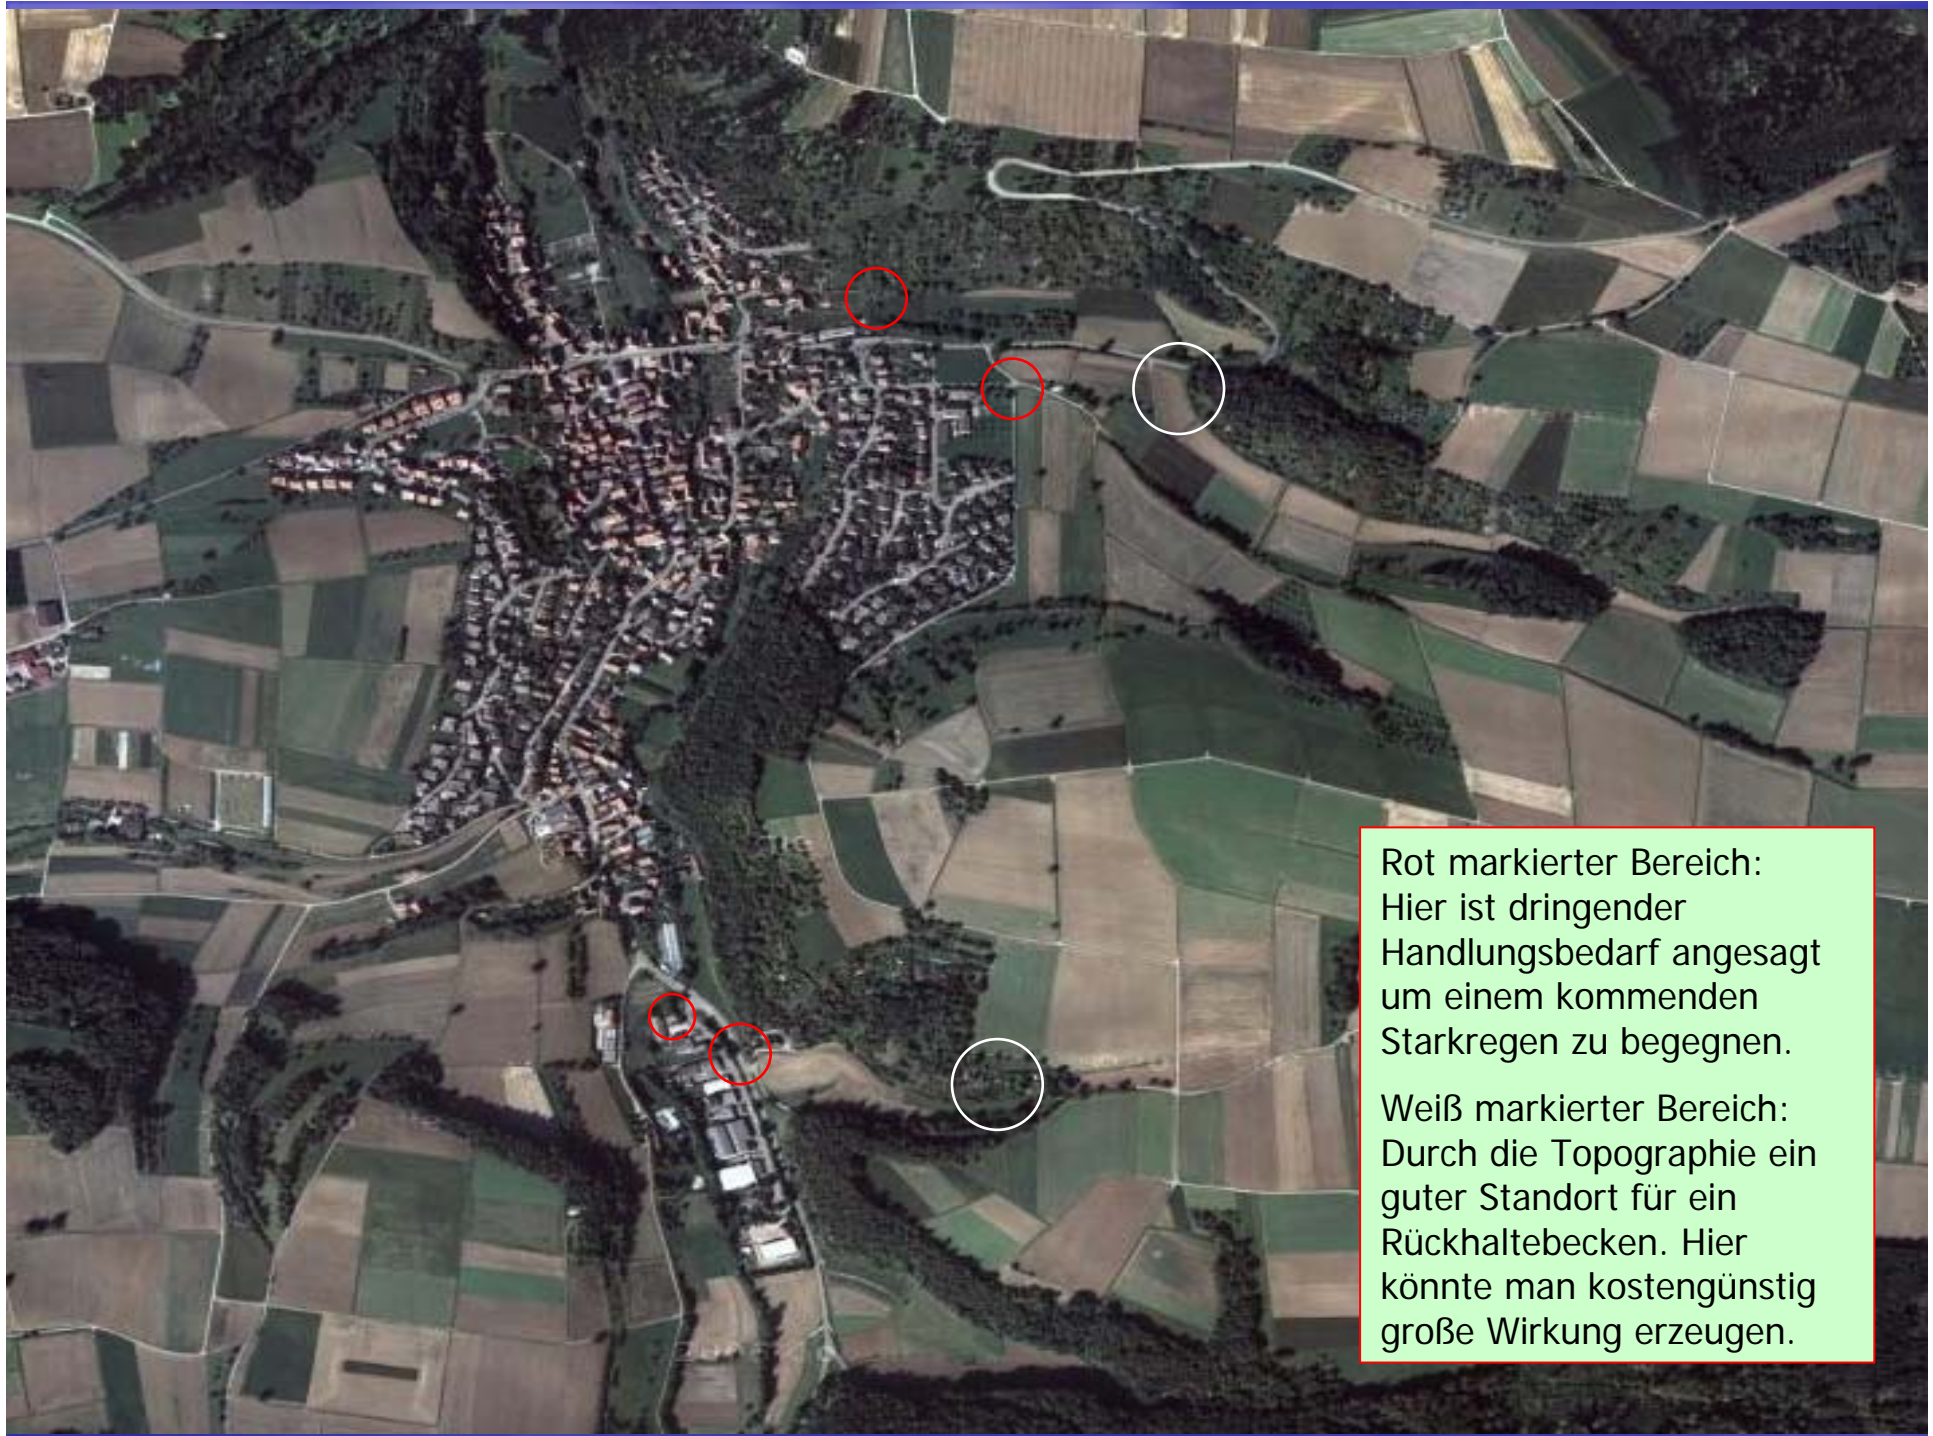
Rot markierter Bereich:
Hier ist dringender Handlungsbedarf angesagt um einem kommenden Starkregen zu begegnen.

Weiß markierter Bereich:
Durch die Topographie ein guter Standort für ein Rückhaltebecken. Hier könnte man kostengünstig große Wirkung erzeugen.

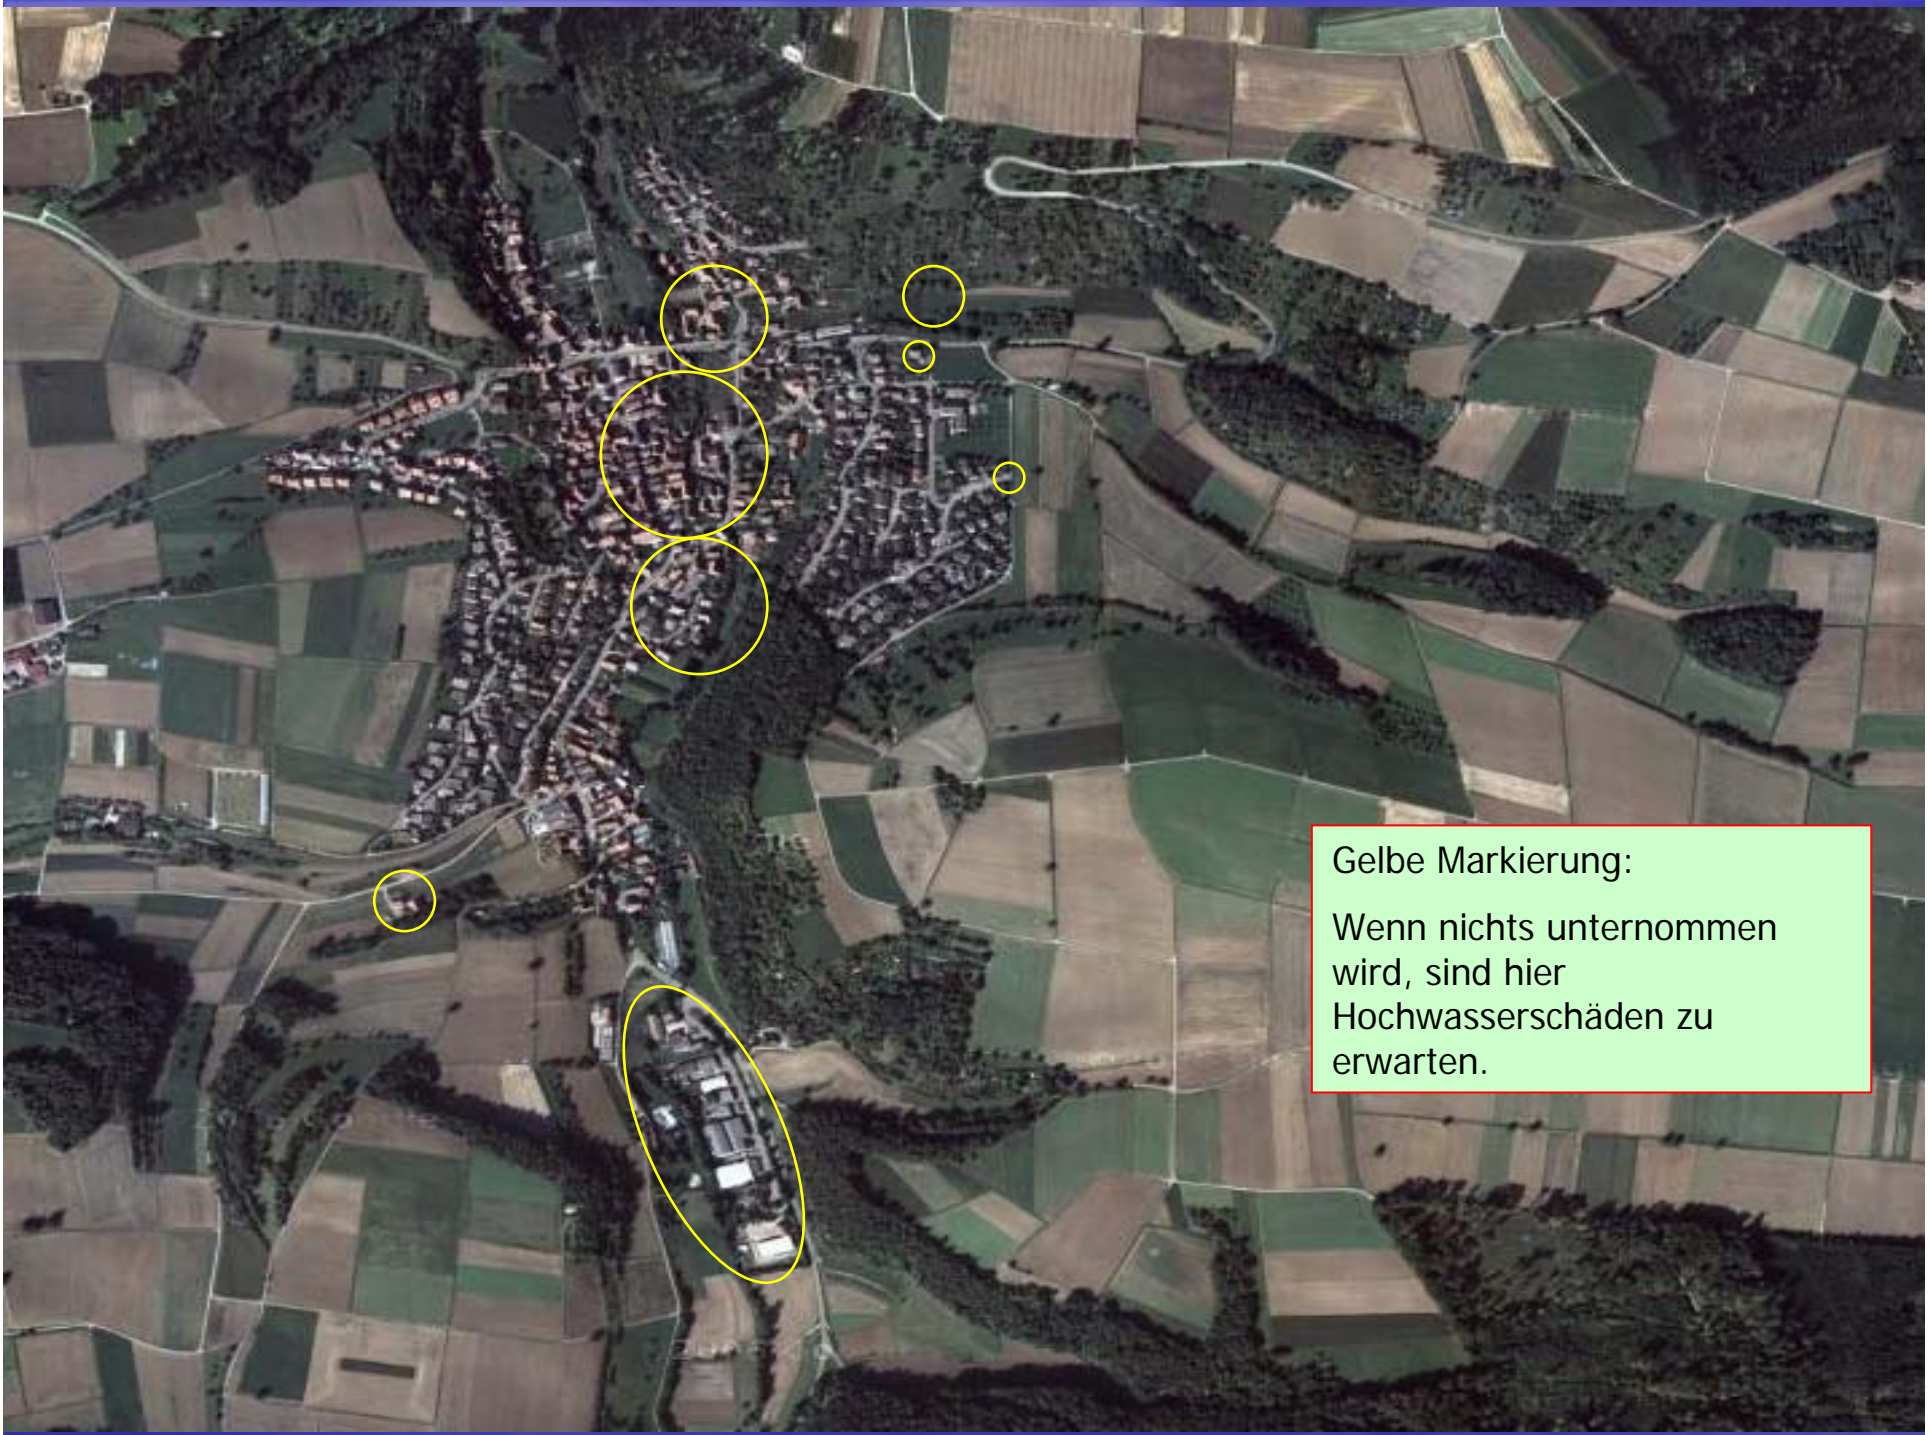
Gelbe Markierung:

Wenn nichts unternommen
wird, sind hier
Hochwasserschäden zu
erwarten.
